P92钢焊接接头蠕变损伤的非线性超声检测研究

摘要:为解决 P92 钢焊接接头蠕变损伤的无损检测问题,该文选用温度为 650 ℃、施加应力为 95 MPa 的加速 试验方法,制作不同蠕变时间的试样,对 P92 钢焊接接头进行蠕变性能试验。采用非线性超声波技术和金相检 测对蠕变试样焊接接头各区域进行研究。结果表明: P92 钢焊接接头母材、热影响区以及焊缝区域的非线性超 声二次谐波幅值在蠕变试验后都呈上升趋势,在热影响区中的增加速率要快于其在母材和焊缝中, P92 钢焊接 接头热影响区非线性二次谐波参数的变化与蠕变损伤严重程度存在对应关系。该文为开展 P92 钢焊接接头蠕 变损伤的无损检测工程应用打下了坚实的基础。 关键词: P92;蠕变损伤;非线性超声; IV 型裂纹

Nonlinear ultrasonic detection of creep damage in welded joints of P92 steel

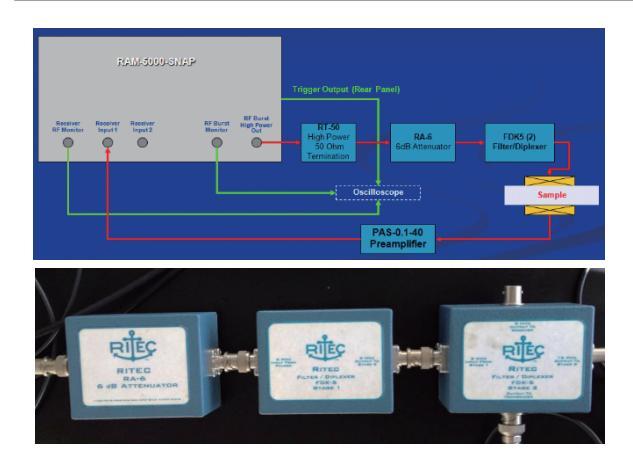
图 1 非线性超声系统的搭建及其模块示意图 Fig. 1 The construction of nonlinear ultrasonic system and its module schematic diagram

本文使用 RAM-5000-SNAP 非线性检测系统 测量材料非线性二次谐波参数。非线性检测系统 包含脉冲发射器、匹配阻抗、衰减器、超声换能器 以及示波器。其中脉冲发射器用于激发高能射频 (Radio frequency, RF)脉冲群,同时要求加载在发 射换能器上的输出电压不小于 450 V,输出功率不 小于 500 W。

试验前,在高能射频脉冲发射器的输出端口依 次连接一个50 Ω的匹配阻抗、RA-6 大功率可调衰 减器、两个FDK5双工器 (Stage 1和 Stage 2) 以及 超声换能器 (5 MHz 发射探头)。其中, 50 Ω的匹配 阻抗用于保证信号源内阻与所接传输线的特性阻 抗大小相等且相位相同。RA-6型可调衰减器则用 于承受输出功率的衰减,同时可以检验谐波的发生 是来源于声学样品而不是系统的射频门放大器(对 于声学系统来说,1 dB基频波信号的衰减将导致 2 dB二次谐波信号的衰减,二次谐波的振幅与基频 波振幅的平方成正比)。FDK5 双工器具有一个截 止点功能,即截断任何超过工作频率5 MHz以外的 频率分量;同时,FDK5双工器还可以对门控放大器 所产生的谐波频率进行衰减。在脉冲发射器的接收 端口则连接PAS-0.1-40型前置放大器以及超声换 能器(10 MHz 接收探头),以此来接收基本波信号和 二次谐波信号。非线性超声系统的搭建及其模块示 意图如图1所示。

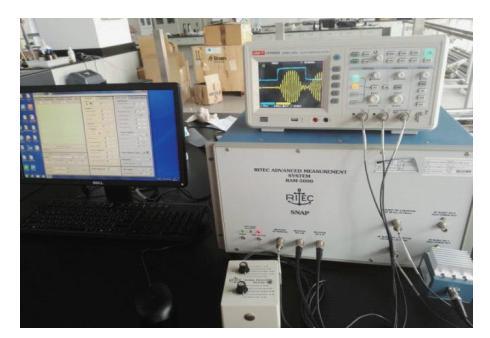
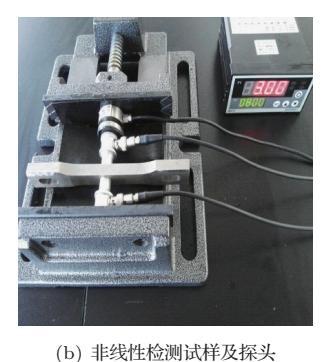
(a) 非线性检测仪器

图 2 非线性超声装置示意图

超声检测采用纵波法,发射探头与接收探头的 型号为SIUI,直径为 $\Phi = 6$ mm。测量前用超声耦合 剂对探头接触的试样表面进行耦合,耦合剂的用量 要适度。脉冲发射器的外置接口上连接一台示波器, 用于观察接收信号在时域范围内的波形(见图2), 系统激发的射频脉冲信号周期根据被测工件的厚 度及材质进行设定。在试验中统一将脉冲发射信号 的周期设置为13,同时使用汉宁窗对一次底波信号 进行调制。此外,当软件系统对时域信号进行快速 傅里叶变换(Fast Fourier transformation, FFT)之 后,在系统中即可读出基波以及二次谐波在频域内 的幅值。

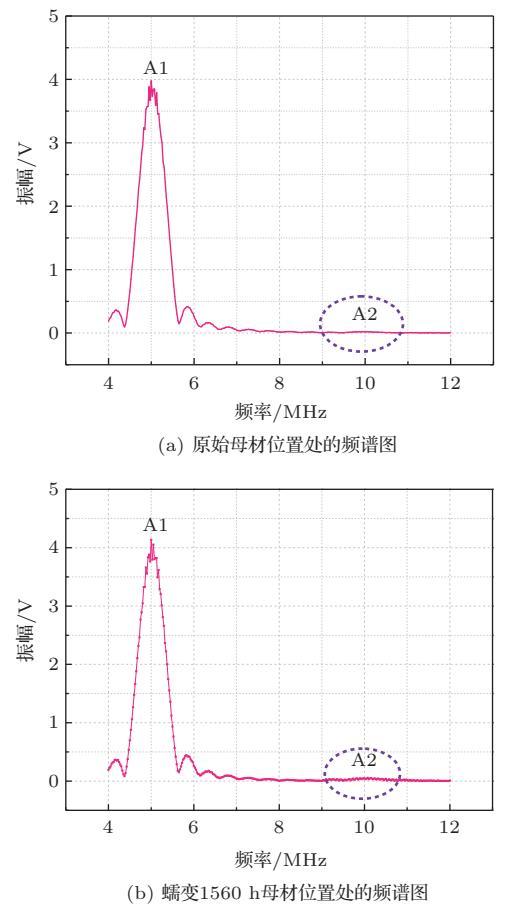
图 4 P92 钢焊接接头母材组织非线性超声测量频谱图 Fig. 4 Nonlinear ultrasonic measurement spectrum of P92 steel welded joint base material

为了验证测量的非线性是否来自于材料本身, 对不同输入电压下基波和二次谐波的幅值进行了 校验^[17]。图4(a)为原始P92钢焊接接头试样母材 位置(测量点1)处的频谱图。图中非线性超声所测 得的频谱曲线同时包含5 MHz以及10 MHz的信 号,它们分别对应着基波A1以及二次谐波A2频率 分量,然而与基波幅度相比较(A1 ≈ 4 V),二次谐波 A2的幅值明显较小且不在一个数量级上;图4(b) 为断裂试样(即蠕变1560 h)母材位置(测量点1)处 的频谱图,可以发现,蠕变试验后P92钢母材组织的 二次谐波 A2 幅值发生了波动与改变。黄桥生等^[18] 研究发现,采用传统超声无法进行蠕变损伤的评定, 基波 A1 无法评定蠕变损伤,因此本文主要开展非 线性二次谐波 (A2) 波幅变化与蠕变损伤研究。

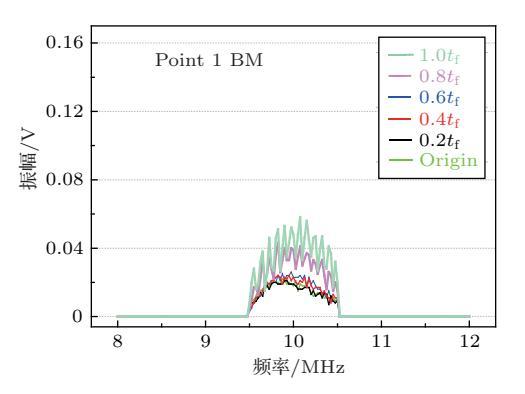
图 5 母材二次谐波变化 Fig. 5 Second harmonic change of BM

图5、图7、图9为P92钢焊接接头各区域二次 谐波幅值随蠕变时间的变化示意图。可以看出,随 着蠕变时间的延长,焊接接头母材、热影响区以及焊 缝区域的二次谐波幅值(即10 MHz信号)都呈上升 趋势。然而,各区域的A2值在焊接接头蠕变寿命的 40%以内增加都相对较小,而在之后的蠕变过程中 增加明显。从图5可以看出,与原始试样相比较,蠕 变1248 h后接头母材二次谐波值增加到2倍左右, 此时母材区域所产生的蠕变孔洞较少(见图6)。从 图7可以看出,与原始试样热影响区相比较,蠕变 1248 h后接头热影响区二次谐波已经增加超过了3 倍以上,此时蠕变孔洞显著增加,且孔洞尺寸变大 (见图8)。从图9可以看出,与原始试样焊缝区相比 较,蠕变1248 h后接头试样焊缝区二次谐波增幅仅 为40%,焊缝区域的晶粒尺寸较为粗大,然而焊缝区 域的蠕变损伤程度较小,500倍光学显微镜下并未 发现有明显的蠕变孔洞形成(见图10)。

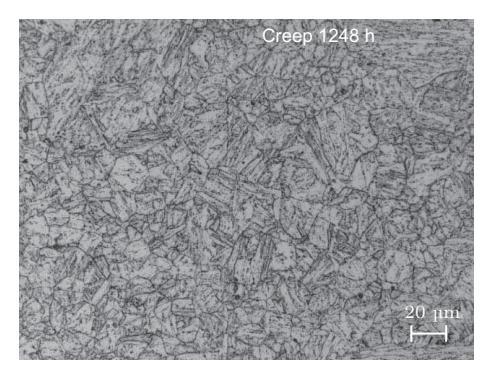
图 6 母材蠕变 1248 h 显微组织 Fig. 6 Microstructure of BM creep 1248 h

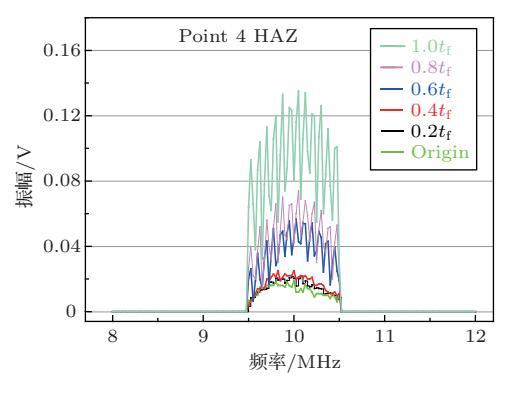
图7 热影响区二次谐波变化

Fig. 7 Second harmonic change of HAZ

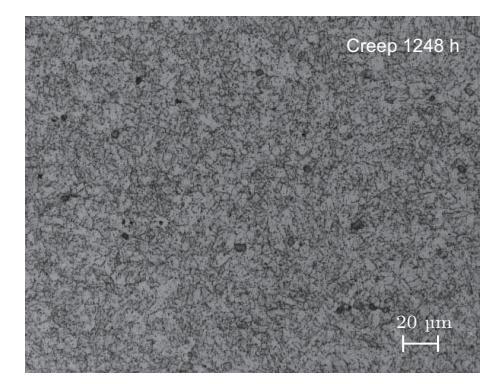
图 8 热影响区蠕变 1248 h 显微组织 Fig. 8 Microstructure of HAZ creep 1248 h

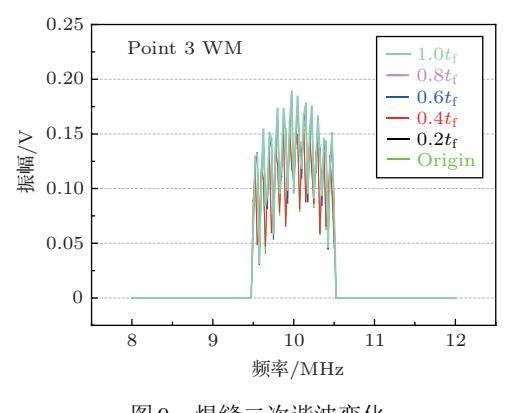
图 9 焊缝二次谐波变化

Fig. 9 Second harmonic change of WM $\,$

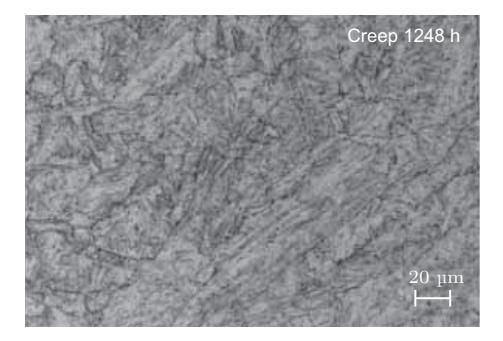
图 10 焊缝蠕变 1248 h显微组织 Fig. 10 Microstructure of WM creep 1248 h

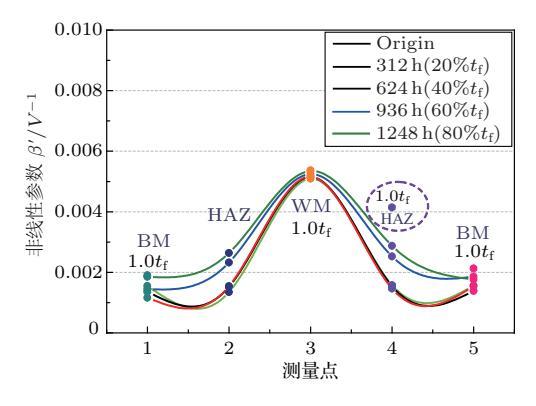
图 11 P92 钢焊接接头各测量点在不同蠕变时间后 非线性参数变化图

Fig. 11 Nonlinear parameter of each part of the ASME P92 welded joints for different creep times

图11为P92钢焊接接头蠕变试验后的非线性 二次谐波参数变化示意图。总体来看,焊接接头各 区域的二次谐波随着蠕变时间的延长而增加。在蠕 变寿命的40%以内,热影响区二次谐波的变化幅度 较小,而在后续的蠕变过程中相对明显。在到达蠕 变破断寿命后,热影响区的二次谐波上升了3倍左 右,为P92钢焊接接头中的最大增长点;焊缝组织 的二次谐波为接头中的最大值,然而由于其初始值 较高,因此在蠕变过程中,焊缝位置二次谐波的增幅

最小;接头母材区域的二次谐波在蠕变过程中也发 生了明显的增加,然而相比热影响区来说,二次谐波 在母材区域的增幅相对较小。
